SPRAWOZDANIE Z BADAŃ ODCINKOWYCH

DATA: 01-09-23
DO: DR INŻ.FRANCISZEK WÓJCIK, W/M
OD: MGR INŻ.WOJCIECH JENERALCZYK
DOT.: WYŁĄCZNIK DCNT(CZŁON ŁĄCZENIOWY 2.5 KA WYKONANIE DWUZAMKOWE Z LIPCA 2001)-
BADANIE TRWAŁOŚCI MECHANICZNEJ

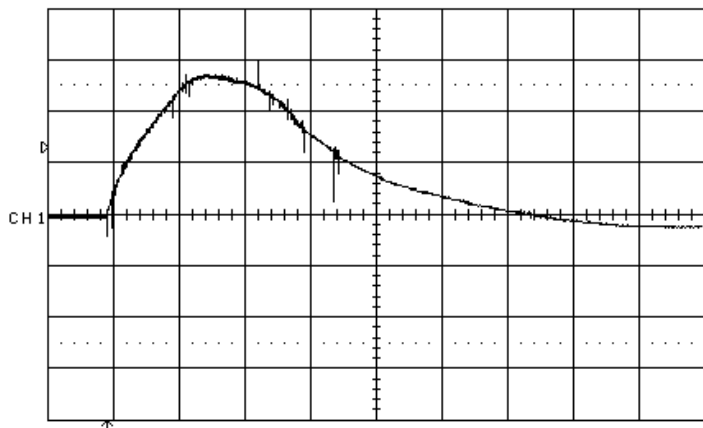
Wykonano badania oscylograficzne prędkości dysku napędowego celem ustalenia wymaganego dla założonej teoretycznie prędkości, napięcia kondensatora napędu. Oscylogramy w katalogu DCL_dZAM. Powyżej pokazano oscylogram dla $U_{cn}=1400V$, którą to wartość uznano za niezbędną dla prawidłowego działania napędu podczas prób. Po wykonaniu łącznie 1235 cykli prób stwierdzono że nie zawsze zaskakuje zapadka I-go stopnia. Ostatecznie próby przerwano ponownie przy stanie 1270 cykli i przekazano człon do producenta.

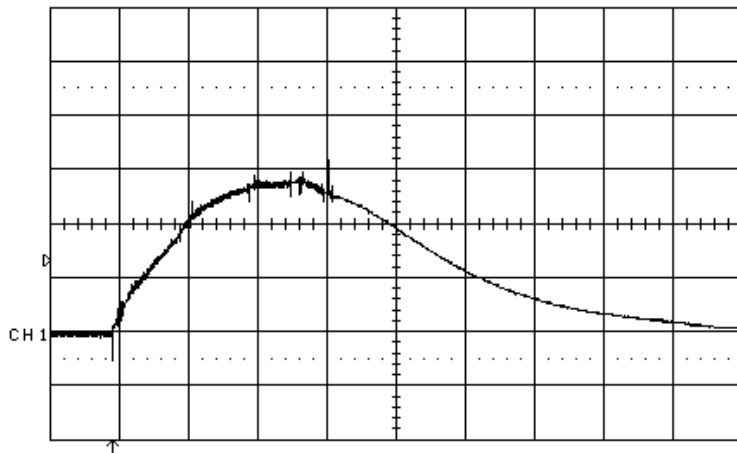
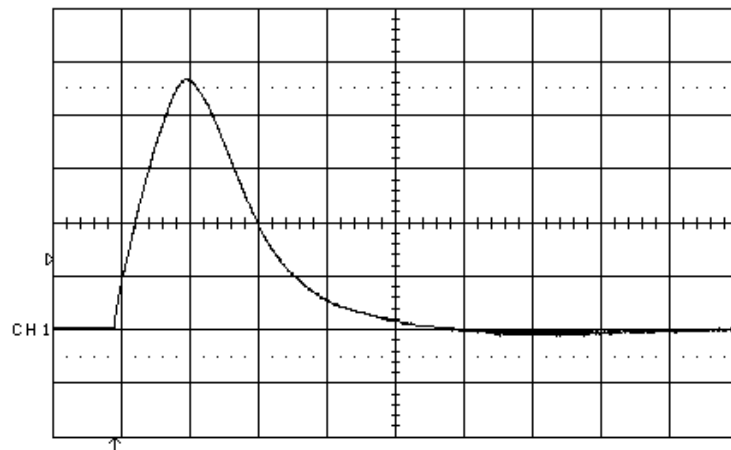
Oscylogramy prądów w cewce wybijakowej I-go stopnia (górny przy nap. 220V i $C=660\mu\text{F}$) i II-go stopnia (dolny przy napięciu 271V i $C=660\mu\text{F}$) poprzez pomiar spadku napięcia na rezystorze normalnym 1Ω
