## SPRAWOZDANIE Z BADAŃ ODCINKOWYCH

DATA: 01-09-23  
DO: DR INŻ.FRANCISZEK WÓJCIK, W/M  
OD: MGR INŻ.WOJCIECH JENERALCZYK  
DOT.: WYŁĄCZNIK DCU-630

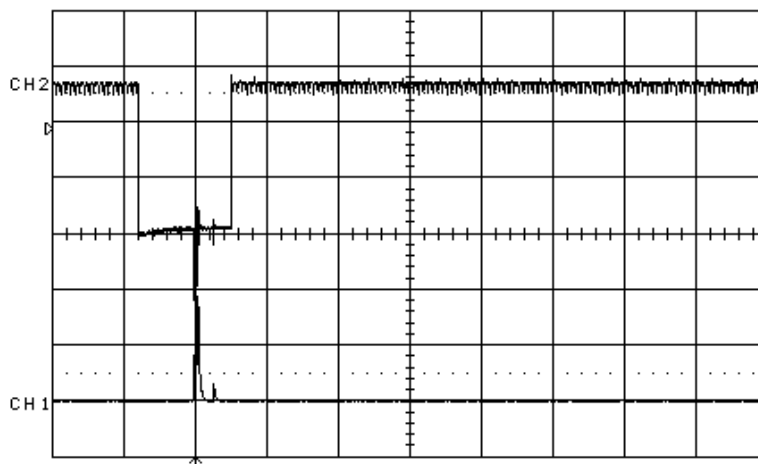
5. Podczas dalszych badań w wyłączniku ustalono że podczas testu z pominięciem blokad sterownika układ załącznika i pozostałe fazy cyklu wyłącznika są wykonywane prawidłowo natomiast podczas pracy z wykorzystaniem pełnego układu sterowania i kontroli wyłącznika i generacji prądu głównego z baterii kondensatorów naładowanych do napięcia 3 kV, układ wyłącznika działa nieprawidłowo. Załącznik pozostaje w pozycji zamkniętej na skutek szczepienia styku głównego, układ elektromagnesu rozrywającego nie generuje impulsu i nie powoduje rozerwania styku głównego załącznik. Dalsze działanie wyłącznika zostaje na tej fazie zatrzymane.

Oscylogram prądu głównego wyłącznika (CH1) oraz napięcia na drenie tranzystora sterownika załącznika (CH2)

6. Ustalono przyczynę takiego zachowania układu a mianowicie obserwowane napięcie na drenie tranzystora zasilacza elektromagnesu napędowego (rysunek powyżej), pokazuje że zasilacz podczas pracy w pełnym układzie sterowania i z prądem pochodzącym z baterii kondensatorów, generuje jedynie impuls rozruchu i wyłącza się nie dostarczając napięcia impulsowego potrzebnego do podtrzymania załącznika w stanie zamkniętym (rysunek poniżej). Następstwem tego jest zatrzymanie układu generacji impulsu rozrywającego i zatrzymanie cyklu wyłącznika oraz sygnalizowanie awarii.

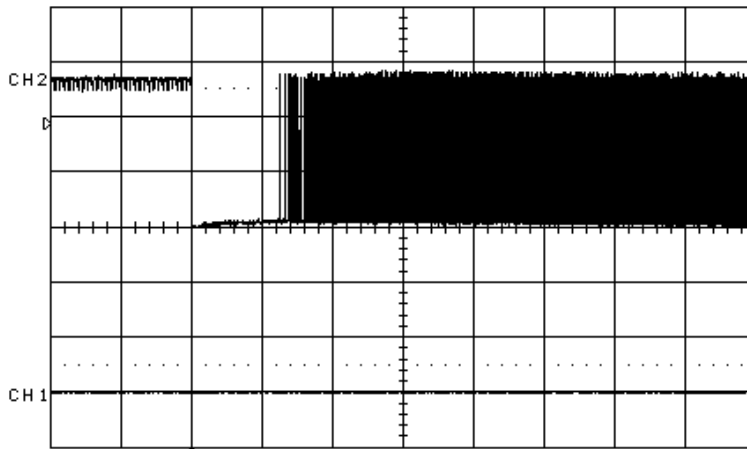
Oscylogram napięcia na drenie tranzystora sterownika załącznika(CH2) bez prądu głównego wyłącznika (CH1)

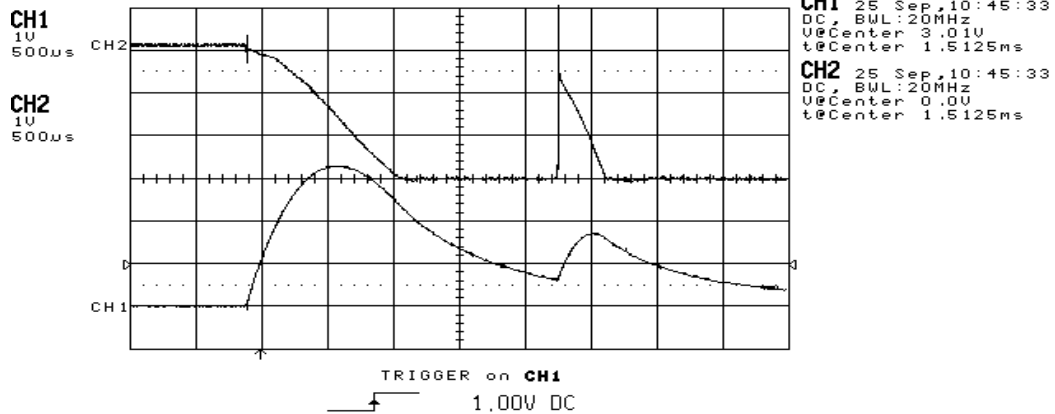
- Przeprowadzona analiza układu i programu pozwoliła wysnuć wniosek że zmieniony konstrukcyjnie załącznik wyłącznika 630 A, posiada zbyt mały czas do dyspozycji pomiędzy chwilą zadziałania dyskryminatora a chwilą określającą początek strefy powrotu załącznika i członu zestykowego do stanu początkowego. Zwiększony programowo odstęp czasu pozwolił załącznikowi na zajęcie pozycji końcowej odpowiadającej pełnemu przechyłowi i pełnej sile docisku na styku głównym a także łącznikowi krańcowemu pozycji umożliwiającej przelączenie jego styków podczas otwierania załącznika gwarantując zadziałanie napędu rozrywającego. Poniżej przedstawiono oscylogram cyklu wyłącznika DCU-630 przy zasilaniu obwodu z baterii kondensatorów 900 $\mu$ F naładowanej do napięcia 3kV.

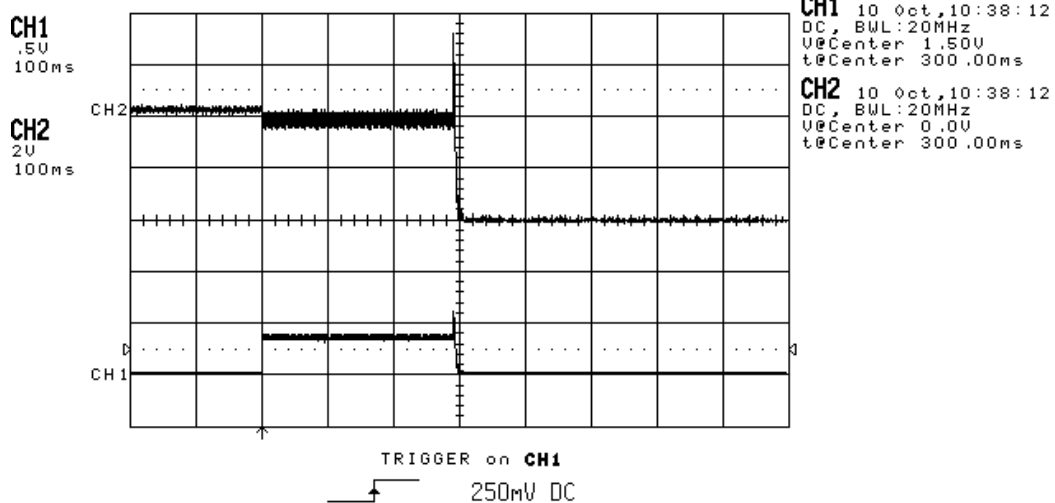
8. Wznowienie badań przy zasilaniu ze zwarciozni 3kV. Rozpoczęto od prób z prądem obciążenia. Zaobserwowano samoczynne uruchomienie wyłącznika po zamknięciu obwodu sygnału sterowania załączeniem wyłącznika (oscylogramy Dcu012.tif÷Dcu014.tif).

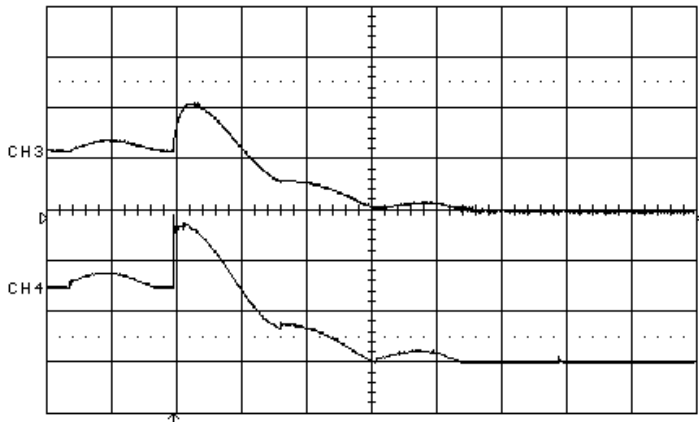
9. Próby kolejne spowodowały stromościowe przebiecie tyrystora głównego (wymiana tyrystora oraz zainstalowanie wyspecjalizowanego układu RC). Następnie wykonano skalowanie dzielników pomiarowych napięć w punktach charakterystycznych wyłącznika, wystąpiły trudności w określeniu nastawy częstotliwości w układzie mikroprocesorowym dla górnego limitu tj 2,4 kV. Poniżej przedstawiamy oscylogram wyłączenia prądu roboczego w układzie przy  $U=4kV$ .
