Spostrzeżenia i czynności dokonane podczas pobytu w stacji Świętojańska w Poznaniu w dnia 23.04.2002.

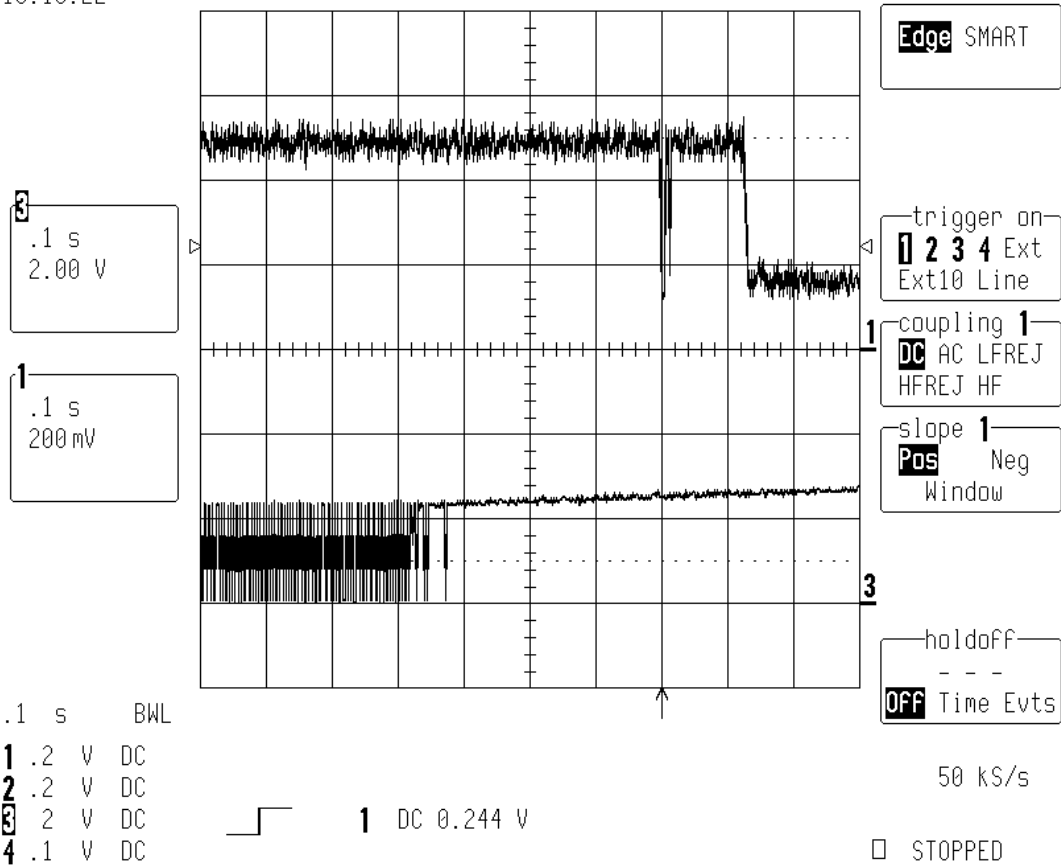
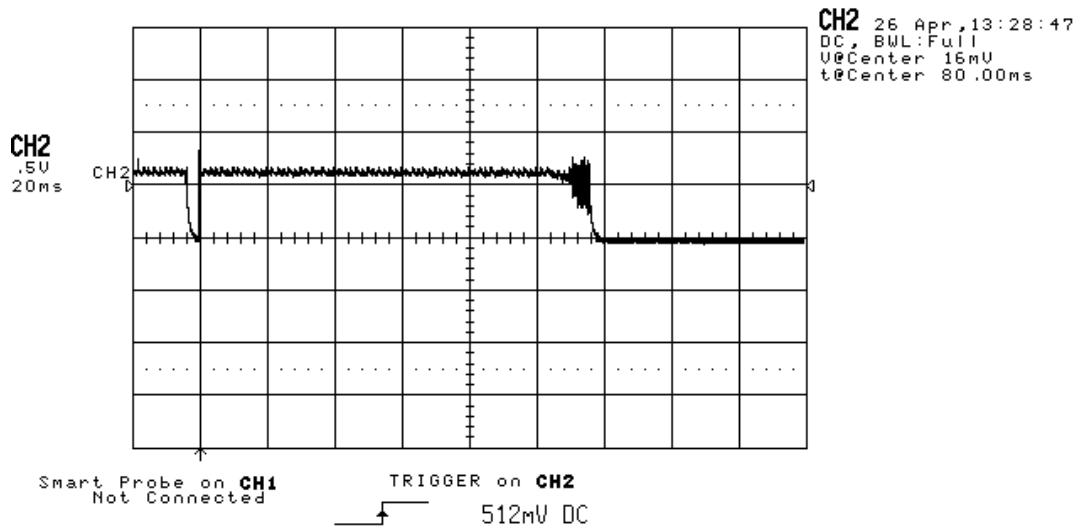
6. Obserwacja powyższa sugeruje że cykl łączeniowy odbierany przez pracowników nadzoru stacyjnego jako nie załączenie wyłącznika i zablokowanie pola stacji to w istocie trzykrotne próby załączania z jednoczesnym wyłączeniem spowodowanym działaniem dyskryminatora lub układu z nim związanego. Dokonano dokładnych oględzin wyłącznika, wykonano pomiary diody i warystorów oraz izolacji głównej. Oględziny powyższe wykazały że wszystkie elementy wyłącznika są sprawne i nie ma powodu do działania dyskryminatora. Podjęto hipotezę o działaniu obcego pola magnetycznego od szyn i kabli wyjściowych innych pól stacji na dyskryminator. Hipotezie tej sprzyja obserwacja znacznego wpływu tych zmiennych w czasie co do natężenia i przestrzennego usytuowania w stacji pól na ekran oscyloskopu będący lampą o odchyłaniu magnetycznym strumienia.

Rys.1 i 2 . Górny wykonany w PŁ oscylogram próby czasu własnego odcinacza OG.
Dolny to wykonany w Poznaniu oscylogram napięcia wyjściowego DCNT.
