SPRAWOZDANIE Z BADAŃ ODCINKOWYCH

DATA: 01-09-23
DO: DR INŻ.FRANCISZEK WÓJCIK, W/M
OD: MGR INŻ.WOJCIECH JENERALCZYK
DOT.: WYŁĄCZNIK DCNT(CZŁON ŁĄCZENIOWY 2.5 KA WYKONANIE DWUZAMKOWE Z LIPCA 2001)-
BADANIE TRWAŁOŚCI MECHANICZNEJ

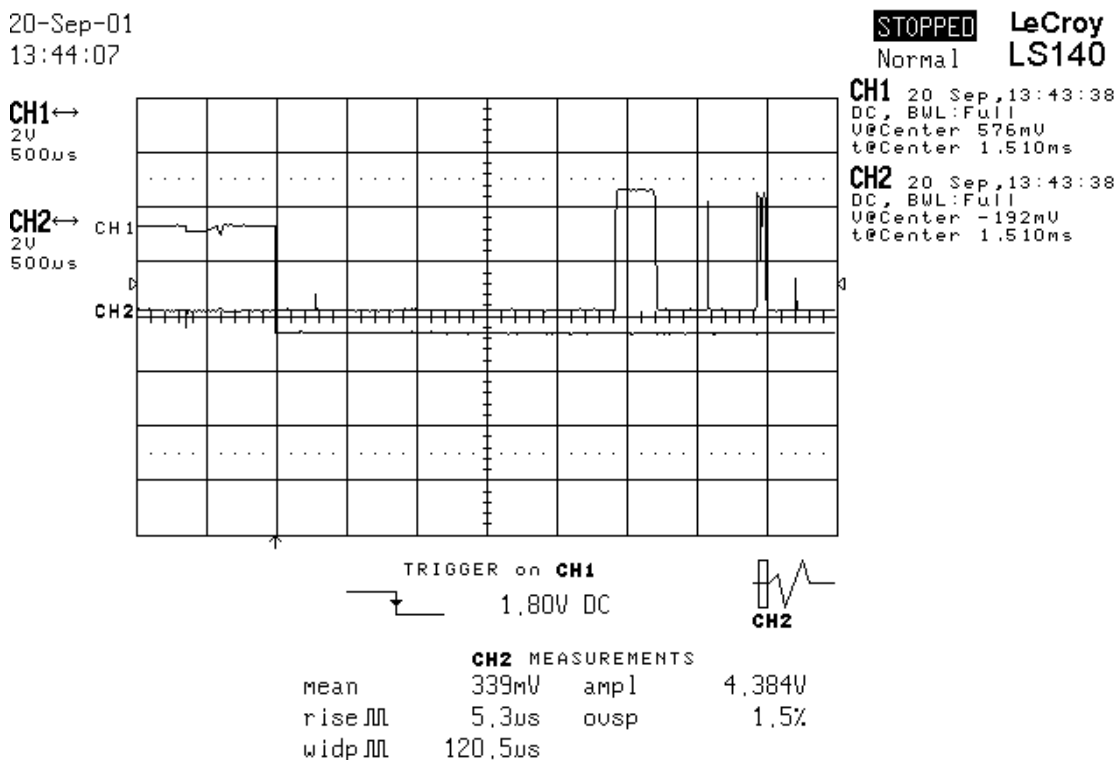
Wstępnie ustalono warunki prób tj; kondensator napędu $2 \times 220 \mu\text{F}/2\text{kV}$, napięcie kondensatora napędu ustalić na wartość minimalną gwarantującą zatrzymanie zapadek I i II stopnia-pomiarowo ustalono że wymagane jest napięcie 1220V, okres powtarzania ustalono na 30 zadziałań na godzinę. Po wykonaniu 245 cykli okazało się że do prawidłowego działania potrzebne jest 1230V a po 736 cyklach 1240V. Podjęto decyzję o wykonaniu dokładnej inspekcji mechanizmu członu łączeniowego po wykonaniu 783 cykli prób. Stwierdzono poluzowanie nakrętek na śrubie szwedzkiej głównej osi mechanizmu oraz odkręcenie wkretów blokujących zwory elektromagnesów wybijakowych. Człon skierowano do producenta celem usunięcia usterek.
